2015년 중부고고학연구소 학술대회

파주 덕진산성의 역사적 가치와 보존 및 활용 방안

덕진산성 학술발굴조사 성과

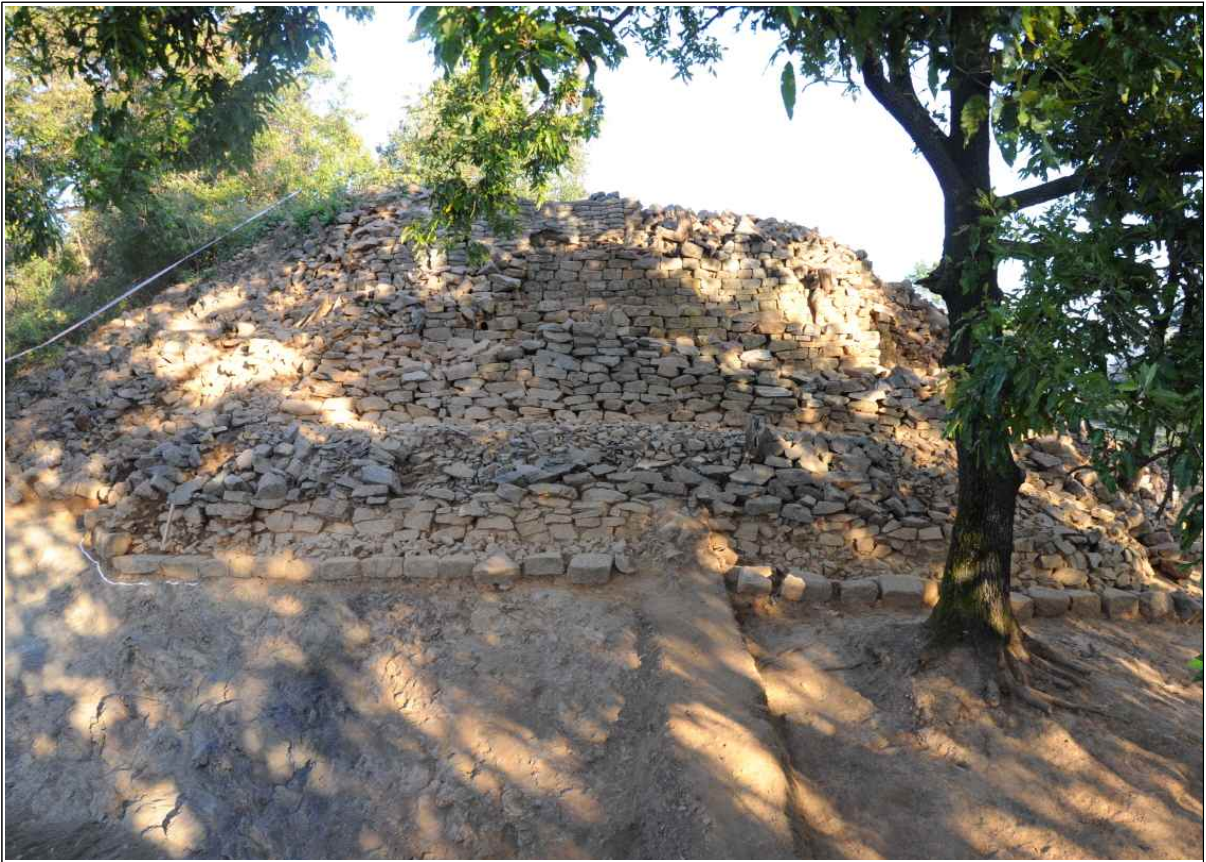
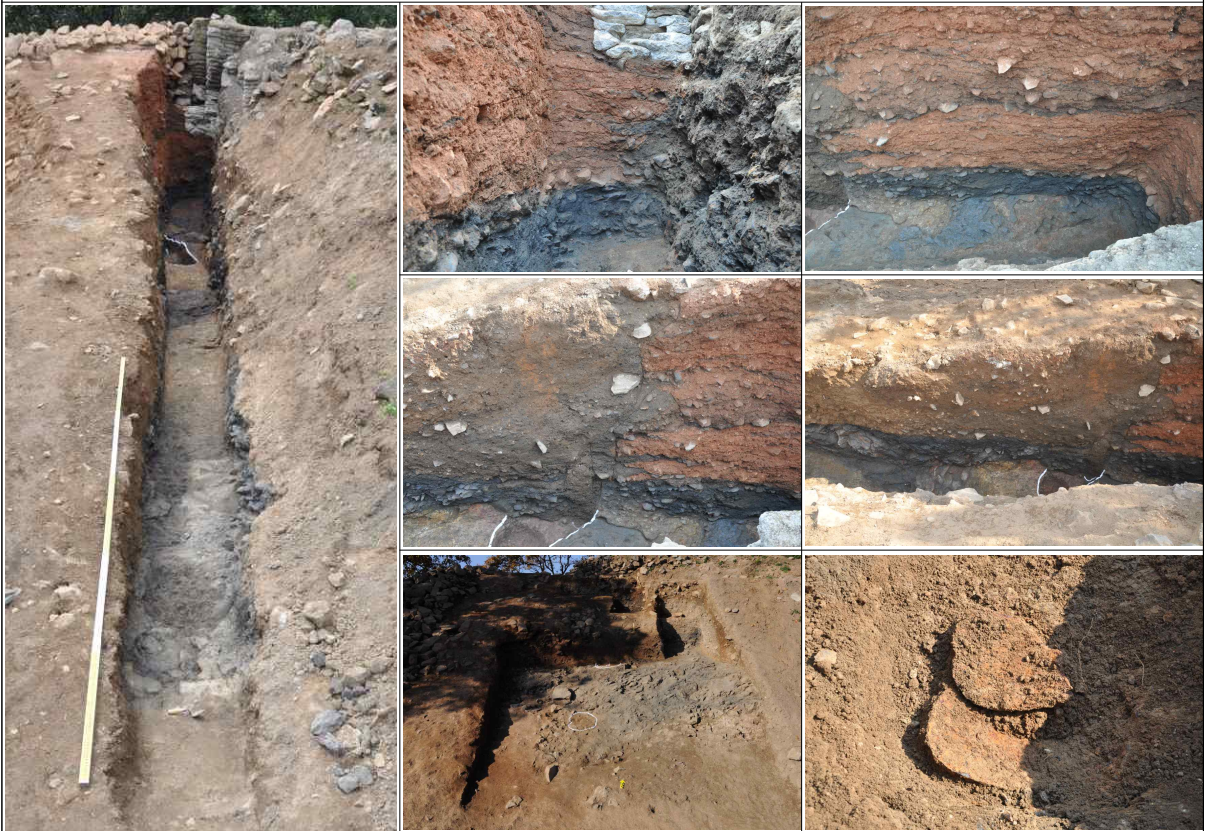
사진 1. 치1(북서쪽) 전경 및 세부

석축부는 내성 북서쪽 해발 74.7m 지점에서 확인되었으며, 선축된 토축부의 외벽을 완만한 경사로 절개한 후 쌓았다. 확인된 규모는 길이 2,450.6cm, 높이 540.7cm이며, 다단(5단)의 형태로 남아있다. 조사결과 1차성벽과 그 외벽에 덧대어 붙여진 2개의 치와 기단보축, 그리고 2차성벽이 확인되었다.

1차성벽은 선축된 토축부를 완만한 경사로 절개한 후 성벽을 쌓았다. 외벽은 치3(북쪽)에서 확인되는 1차성벽과 축조수법이 동일한데, 20~50cm 내외의 (장)방형의 할석으로 바른층쌓기를 하였다. 그리고 면석사이의 빈틈은 잔돌을 끼워 견고성을 높였으나 잔돌의 비율은 낮은 편이다. 그리고 부분적으로 보수한 흔적이 확인된다. 규모는 길이 1,993cm, 높이 320cm, 기울기는 약 81° 이다.

1차치는 2차치와 접해있으며, 북쪽과 남쪽으로 1차성벽 기단보축과 이어진다. 평면은 사다리꼴이며, 단면은 성 안쪽을 향하여 비스듬하게 쌓았다. 전체적인 구조는 외벽과 적심으로 이루어졌으며, 외벽은 20~50cm×15~25cm 내외의 방형 및 장방형의 할석으로 바른층쌓기를 하였으나, 치1보다 축조수법이 조잡하다. 확인된 규모는 길이 1,147.2cm, 높이 163.7cm, 기울기는 약 64°이다.

2차치는 1차치 상면에 축조되었으며, 일부가 균 참호로 인하여 유실되었다. 평면형태는 직사각형으로 추정되며, 단면은 거의 수직에 가깝다. 구조는 외벽과 적심으로 이루어졌으며, 외벽은 30~60cm×15~30cm 내외의 방형 및 장방형의 할석으로 바른층쌓기를 하였으며, 면석 사이의 빈틈을 잔돌을 끼워 견고성을 높였다. 확인된 규모는 길이 740.1cm, 높이 121.1cm, 기울기는 약 66°이다.

치 기단보축은 1차와 2차치의 기저부 강화를 위하여 설치하였다. 평면형태는 직사각형이며, 단면형태는 성 안쪽으로 비스듬하게 쌓았다. 구조는 외벽과 적심으로 이루어졌으며, 외벽은 30~60cm×10~30cm 내외의 장방형계 및 부정형 할석을 이용하여 조잡하게 바른층쌓기를 하였다. 적심은 소형의 할석을 이용하여 채웠다. 전체적으로 축조수법이 조잡스러운 것으로 볼 때, 여러차례 수축이 이루어진 것으로 추정된다. 확인된 규모는 길이 1,464.8cm, 높이 285cm, 기울기는 약 53°이다.

2차성벽은 既조사에서 고구려에 의해서 축조된 성벽으로 알려져 있었던 곳으로, 금번 조사 결과 치 기단보축보다 후대에 축조되었음을 확인하였다. 구조는 외벽과 적심으로 이루어졌으며, 성돌이 많이 유실되어 1단정도만 남아있다. 기저부는 암반을 정지한 후 성벽이 밀리는 것을 방지하기 위하여 너비 15~20cm, 깊이 20cm정도로 굴착하였으며, 내부는 회갈색과 암갈색의 사질점토를 이용하여 다졌다. 외벽은 30~60cm×10~30cm의 화강암제 할석으로 바른 층쌓기를 하였으며, 상부로 갈수록 5~10cm 들여서 쌓았다. 적심은 10~30cm의 크고 작은 할석을 이용하여 채웠다. 토축부[12-Tr.1~2]는 해발 77.1m 지점에서 확인되었으며, 후축된 석축부와 접해있다. 기반을 정지하고 영정주를 설치한 후, 암적색 암반토와 사질토를 이용하여 층층이 쌓고 다졌다. 영정주의 위치는 하부와 상부가 차이를 보이고 있어 성벽을 쌓으면서 영정주의 위치를 옮겼음을 알 수 있다.

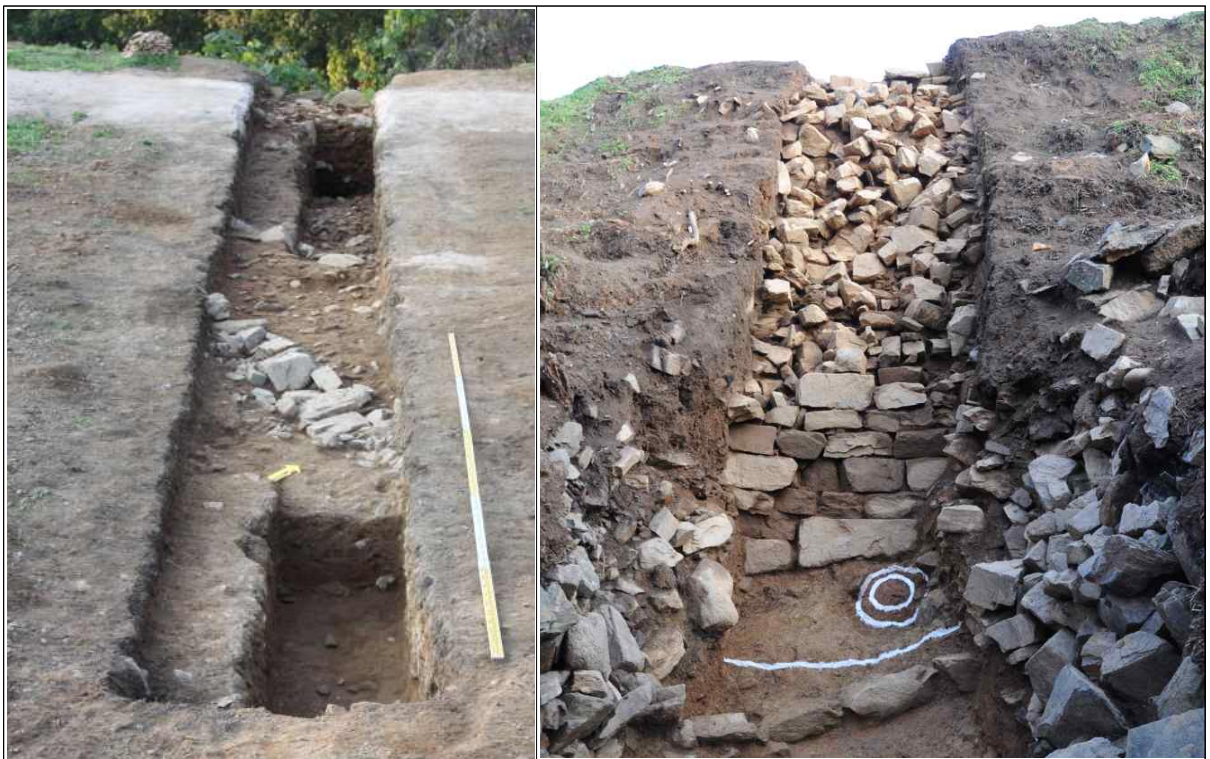
사진 2. 12-Tr.3 전경

12-Tr.3은 집수지에서 남서쪽으로 약 31m 떨어져 위치하며, 곡부를 두르는 성벽 남서쪽으로 돌출된 부분에 해당한다. 남서쪽 트렌치는 내성의 기준 토층을 설정하려는 의도로 길이 26.5m, 폭 1.65m의 규모로 설치하였으나, 문화층이 확인되어 초축성벽과 관련된 층까지 확인하지 못하였다. 조사결과 외벽과 적심으로 이루어진 1차성벽과 그 외벽에 덧대어진 기단보축, 보강토를 확인하였다. 그리고 석축부 안쪽으로 시기를 달리하는 내벽과 후대 성벽, 그리고 와적층과 건물지 기단석렬 등이 조사되었다.

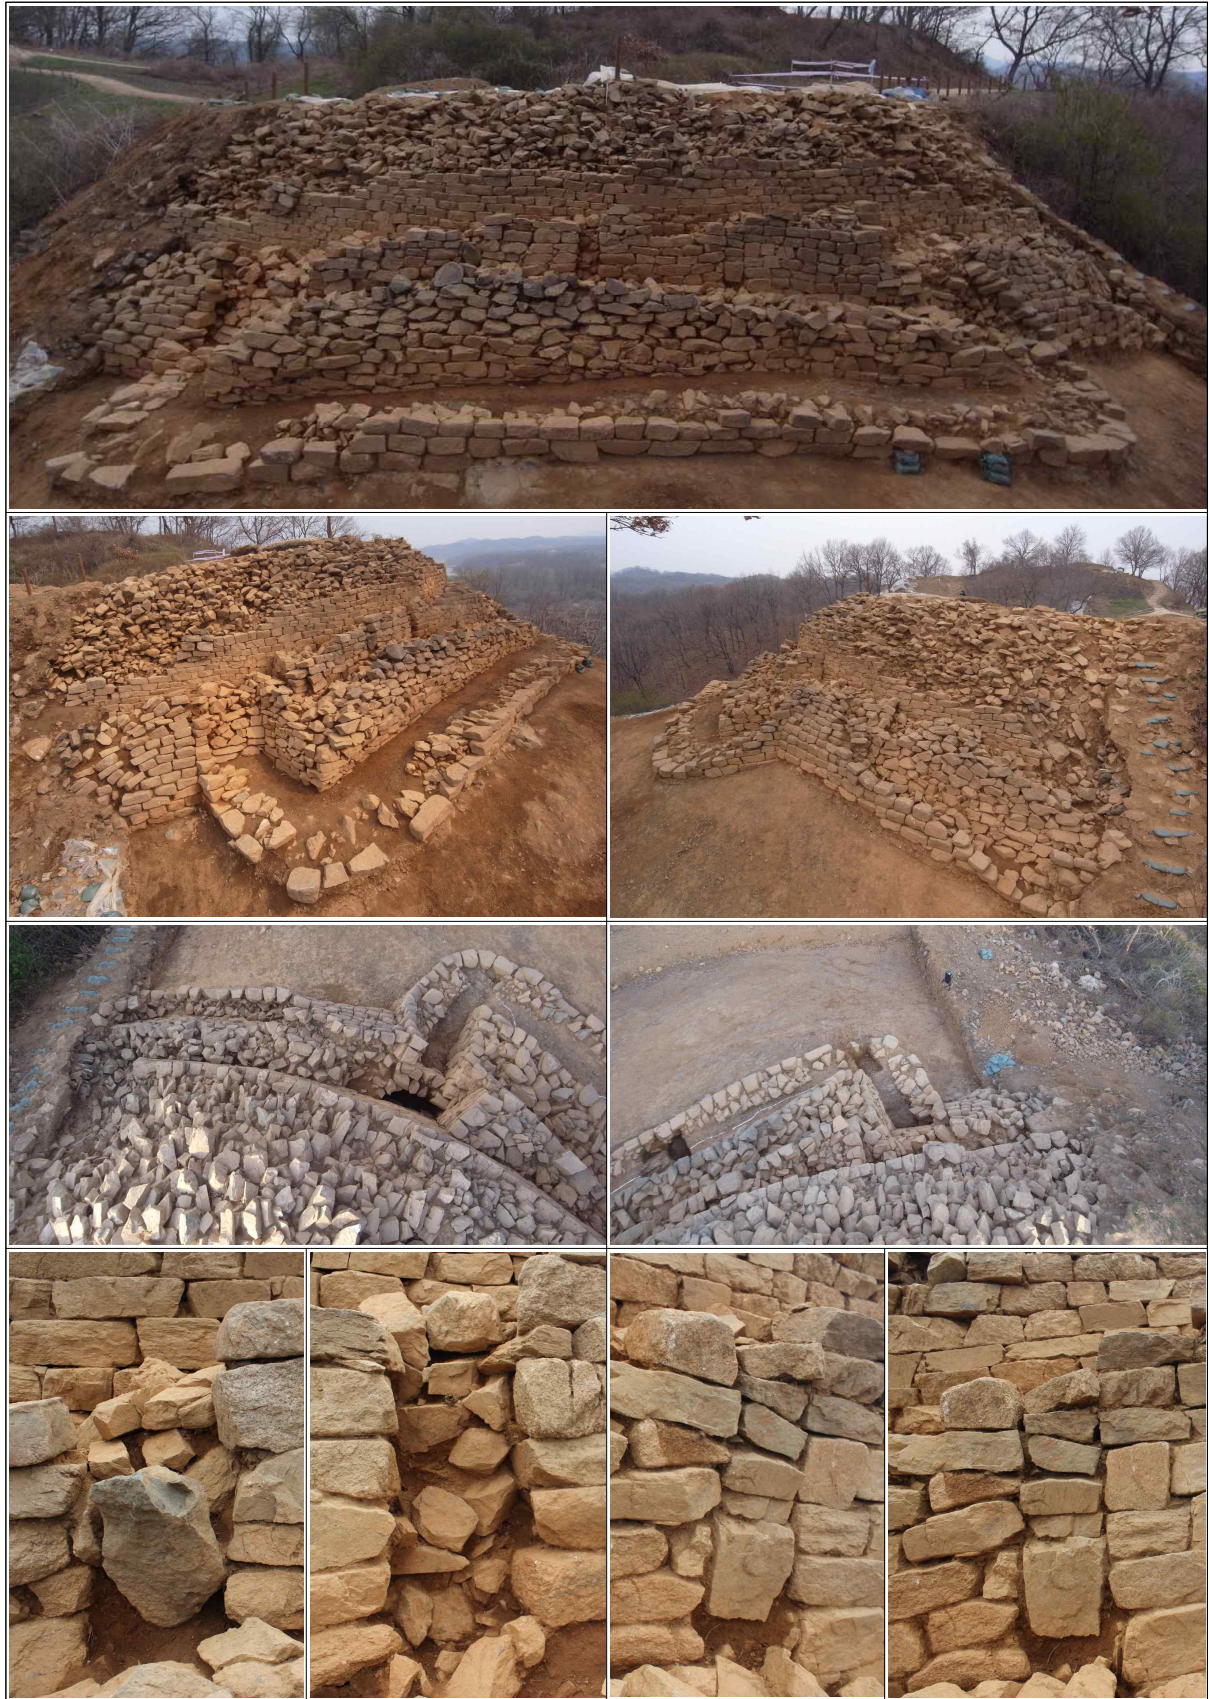
사진 3. 치2(남서쪽) 석축부 전경 및 세부

석축부는 선축된 토축부를 절개한 후 쌓았으며, 계단상(4단)으로 남아있다. 조사전 상황은 후대 유실로 인하여 외벽의 성돌이 많이 훼손되고 적심이 다량 노출되어 있으며, 특히 경사가 급해지는 남쪽부분은 외벽뿐만 아니라 적심까지 유실된 상태이다. 조사결과 선축된 토축부에 덧대어서 1차 성벽이 축조되었으며, 그 외벽에 2개의 치가 설치되었고, 2차성벽이 축조되었다. 확인된 규모는 길이 2,004cm, 너비 632cm, 높이 519.5cm이다.

1차성벽은 초축된 토축부 일부를 삭토한 후 성벽을 쌓은 것으로 판단되며, 전체형태는 호상(弧狀)이다. 후대 유실로 인하여 외벽의 성돌이 많이 훼손되고 적심이 다량 노출되어 있으며, 특히 경사가 급해지는 남쪽부분은 외벽뿐만 아니라 적심까지 유실된 상태이다. 외벽은 길이 25~40cm, 높이가 15cm 내외의 (세)장방형의 할석으로 바른층쌓기를 하였으며, 면석 사이에 빈틈이 보이지 않을 정도로 잘 쌓았다. 적심은 다양한 크기의 거친 할석과 갈색사질점토를 이용하여 채웠다. 내벽은 외벽에서 약 2.5m 지점에서 확인되며, 유물은 고구려 기와편 1점이 제토중에 수습되었으나, 대부분 통일신라시대 기와편이 다량 출토되었다. 규모는 길이 1,717cm, 높이 519cm, 기울기 88° 정도이다.

1차치는 1차 성벽과 2차치 사이에서 확인되었으며, 북쪽과 남쪽에 위치한 1차성벽 기단보축과 이어진다. 평면형태는 장방형이며, 확인된 잔존규모는 길이 11.2m, 너비 1.0m, 높이 1.6m 정도이다. 외벽은 길이 35~40cm, 높이 15~20cm의 (장)방형의 할석으로 조잡한 바른층쌓기를 하였으며, 면석 사이의 빈틈은 작은 돌을 끼워 견고성을 높였다. 단면형태는 거의 수직에 가까우나, 일부는 비스듬한 형태가 확인된다. 축조방식이 상부와 하부가 다른 것으로 보아 2차례 이상 보수가 이루어진 것으로 판단된다. 기단보축의 기저부를 보강하기 위하여 할석을 이용하지 않고 적갈색점토와 흑갈색사질점토+암반부스러기[보강토]를 이용한 점이 특징적이다. 유물은 통일신라시대 대부분편과 기와편이 수습되었다.

2차치는 1차성벽의 불룩한 지점에 설치하였으며, 평면형태는 사다리꼴이다. 외벽에는 가설목 흔적으로 추정되는 수직홈이 5개가 확인되며, 규모는 폭 30~40cm, 높이 80~95cm이다. 수직홈 간의 거리는 대체로 180~230cm 정도의 간격을 유지하고 있다. 치의 외벽은 전체적으로 5개의 수직홈을 기준으로 각각 다른 축조양상을 보이고 있다. 대체로 길이 25~30cm, 높이 10~17cm 내외의 (장)방형계 할석을 이용하여 거의 수직에 가깝게 쌓았으며, 내부는 25~45cm의 거친 할석과 황갈색사질점토를 이용하여 채운 양상이다. 유물은 통일신라시대 기와편이 수습되었다. 확인된 잔존규모는 길이 10m, 너비 50cm이며, 높이 125cm, 기울기 81° 정도이다.

2차성벽은 1차성벽과 치를 최대한 이용하였으며, 2차치의 보강토 일부를 삭토한 후 축조한 것으로 판단된다. 평면형태는 말각장방형이며, 확인된 규모는 길이 14.8m, 너비 170cm, 높이 60cm 정도이다. 외벽은 길이 30~35cm, 높이 15cm 정도의 잘 다듬은 (장)방형계의 할석을 이용하여 쌓았으며, 하부에서 중간까지는 바른층쌓기로 수직에 가깝게 쌓았고, 상부로 갈수록 6~13cm로 들여쌓아 경사면을 이루고 있다. 적심은 약 30~50cm의 할석과 갈색사질점토를 이용하여 채운 것으로 판단된다. 유물은 통일신라시대 기와편이 주로 출토되었다.

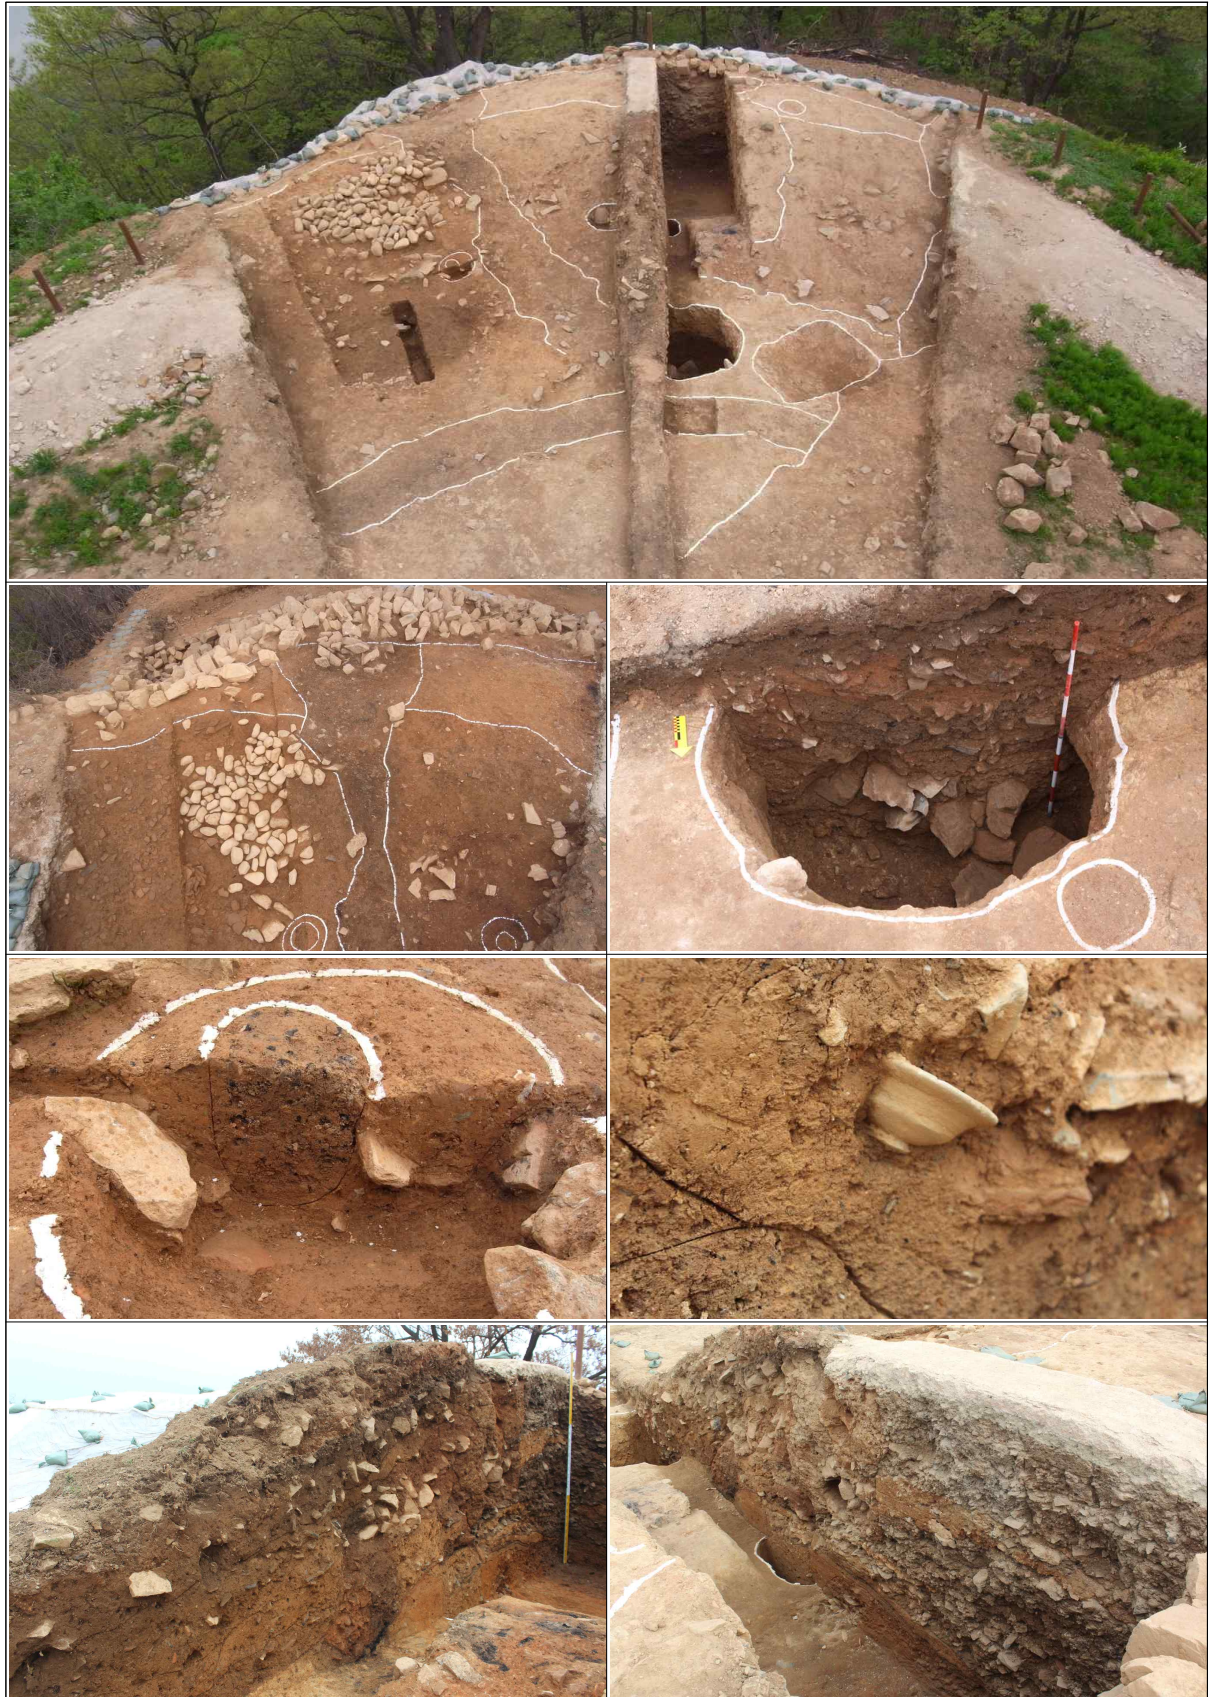
사진 4. 치2(남서쪽) 토축부 전경 및 세부

토축부는 후대 보수와 석축부로 개축되면서 원래의 형태는 남아있지 않다. 층위는 초축층(기저부 정지층, 다짐층)과 수축층(보수, 시설물 설치 등)으로 크게 구분할 수 있으며, 총 3회 정도 수축이 이루어진 것으로 판단된다. 축조방식은 기저부를 정지한 후, 영정주를 세우고 암반부스러기와 고운 점토를 이용하여 호상(弧狀)으로 단단히 다져서 조성하였다. 이후 흑색사질토+암반부스러기와 적갈색사질토+암반부스러기 혹은 황색사질점토와 사질토를 이용하여 층층이 교대로 쌓아올렸으며, 부분적으로 황색점토를 깔아서 층을 강화한 것으로 판단된다. 반면 트렌치 장벽과 단벽의 토층을 살펴보면 전체적인 축조방법은 유사하나, 사용된 토질이 각기 다른 양상을 보이고 있어 특징적이다. 특히 단벽의 축조양상이 층층이 교대로 쌓아올린 것이 아니라 장벽에서 이어져오는 각각의 층들이 교차되고 있다. 이러한 교차양상은 토축부를 축조할 때 일정한 구역을 설정한 후 쌓아올린 것으로 판단되며, 각 구역의 경계부분으로 추정된다. 평면에서는 토축부 보수층, 석축부가 조성될 당시 토축부를 삭토한 흔적, 석환군, 추정 투석기 지지목주, 수혈 등을 확인하였으며, 추가로 후대 건물지와 구상유구가 토축부 내측 평탄면에서 확인되었다.

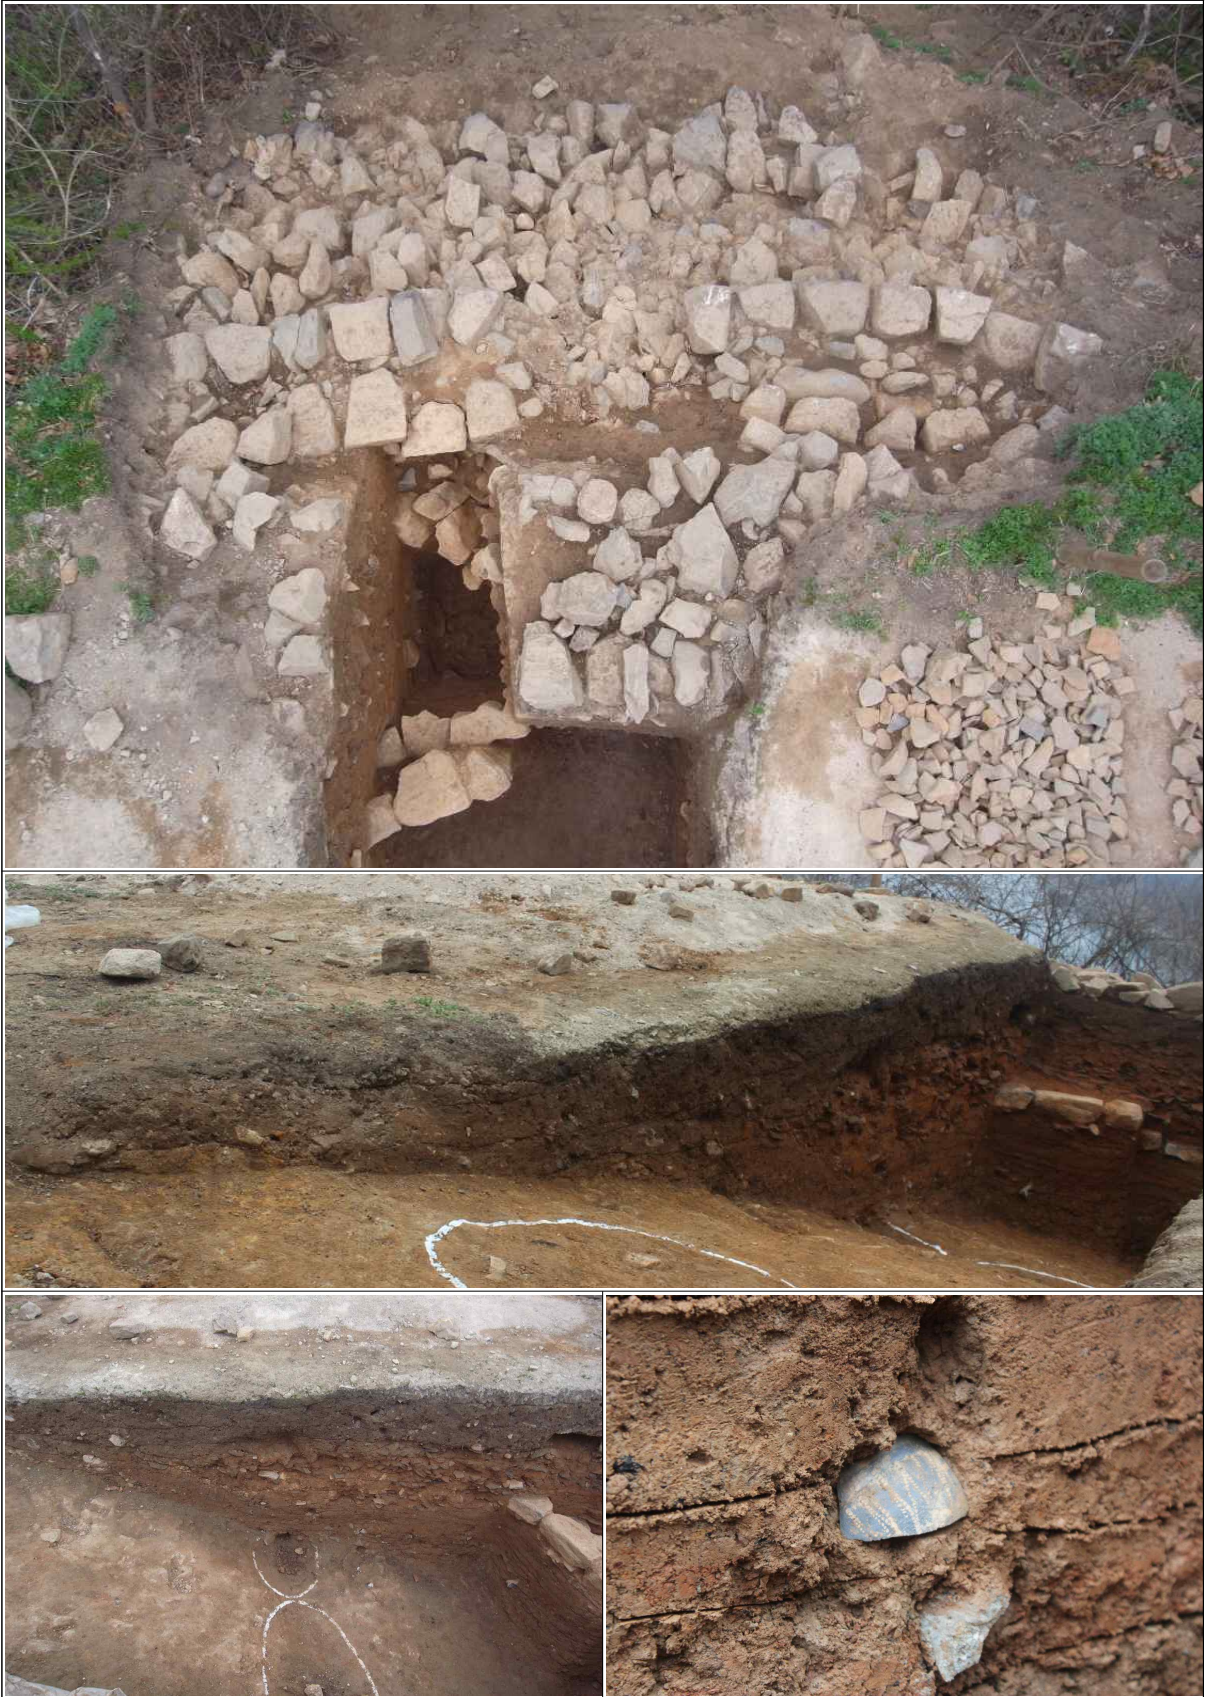
사진 5. 13-Tr.3 전경 및 세부

해발 60~75m에 설치하였으며, 사면부는 비교적 경사가 급하다. 조사전 상황은 탐방로 개설과 관련 시설물이 설치되면서 지형훼손이 부분적으로 이루어졌다. 조사결과 덕진당 남동쪽 사면 하단 부에서 건물지 1기를 확인하였고, 내성벽 일부를 확인하였다. 건물지와 관련된 기단석렬과 담장열, 적심, 주혈을 각각 확인하였으나, 후대의 훼손으로 인하여 잔존상태는 매우 불량하다. 유물은 적갈색과 회청색 기와편이 확인되며, 문양은 승문, 격자문, 무문이 주를 이룬다. 성벽은 토축부와 석축부로 이루어졌다. 토축부는 기저부를 정지한 후, 사질토와 점질토를 교대로 층층히 쌓은 것으로 판단된다. 이후 토축부에 대한 수축이 이루어졌으며, 이때 기저부 강화를 위하여 기단석렬을 설치하고 그 위로 기와편을 다량으로 깔아 성벽을 수축한 것으로 판단된다. 석축부는 선축된 토축부 외벽을 절개한 후 쌓았으며, 일부만 조사되어 명확한 구조파악이 힘들다. 구조는 외벽과 적심으로 이루어졌으며, 전체적으로 2차례 이상 수축이 이루어진 것으로 보인다. 외벽은 1단 정도만 확인되며, 길이 35~45cm, 높이 15~20cm의 잘 다듬은 (장)방형 석재를 이용하였으며, 적심은 35~50cm의 거친 할석을 채운 것으로 판단된다. 유물은 토축부에서 인화문토기 구연부편과 적갈색과 회청색 계통의 기와편이 다량으로 출토되었으며, 석축부에서는 회청색 계통의 기와편이 주로 출토되었다.

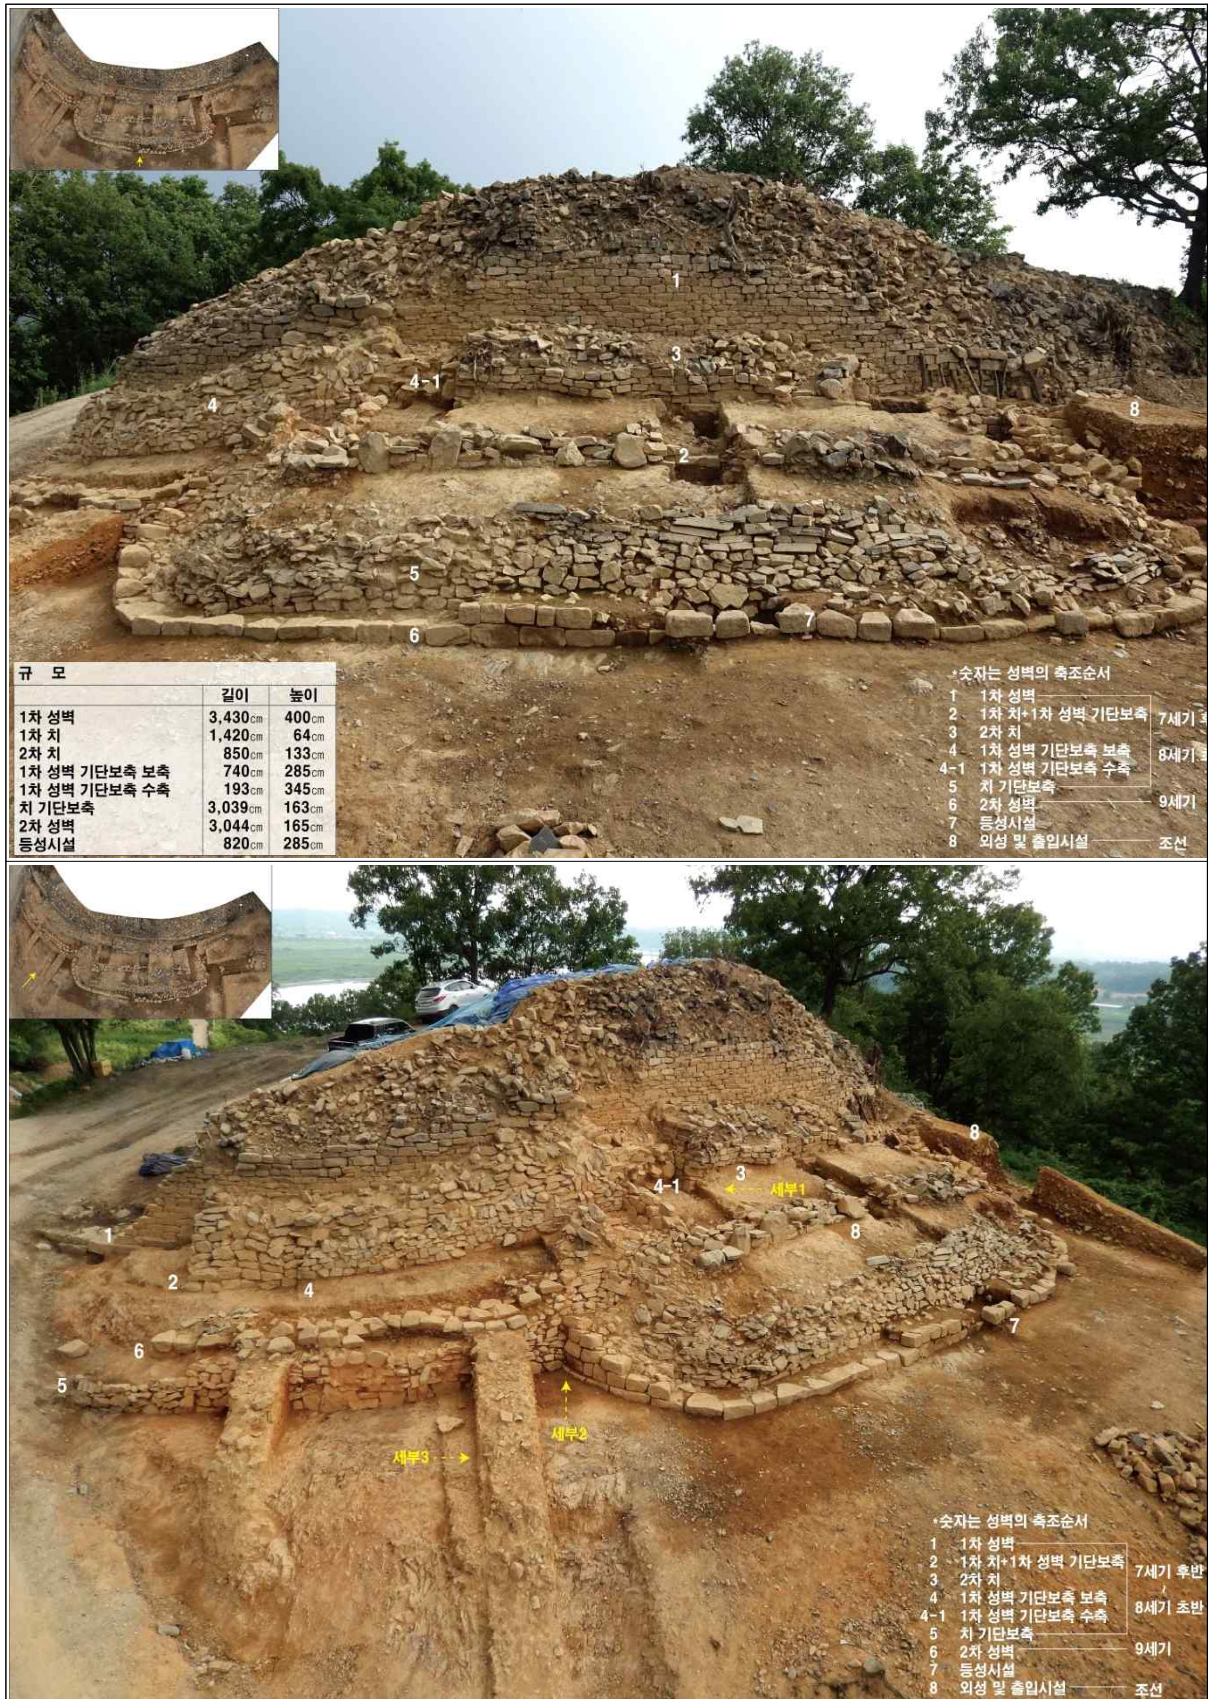
사진 6. 치3(북쪽) 석축부 전경

치 기단보축은 2차성벽과 1차치 사이에 위치하며, 치의 기저부 강화를 위하여 설치하였다. 전체적으로 2차치 중단부까지 쌓은 것으로 보인다. 1차치에서 북쪽으로 약 1.5m, 2차치에서 남쪽으로 약 4m 떨어져 있다. 전체적인 구조는 외벽과 적심, 그리고 보강토로 이루어졌다. 기저부는 별다른 시설없이 생토면을 단면 'L'자상으로 굴착하였으며, 외벽은 크기 40~80cm의 다듬지 않은

할석과 점성이 강한 갈색 계통의 사질점토를 이용하여 성 안쪽으로 비스듬하게 허튼층쌓기를 하였다. 그리고 상부 쪽에 납작한 석재들이 확인되는 것으로 보아 수축이 이루어진 것으로 판단된다. 11단 정도가 남아있다. 보강토는 적갈색사질점토가 단면삼각형 형태로 이루어진 것으로 보이나, 2차성벽이 축조되면서 유실되었다. 보강토 내부에서 통일신라시대 암키와가 출토되었다.

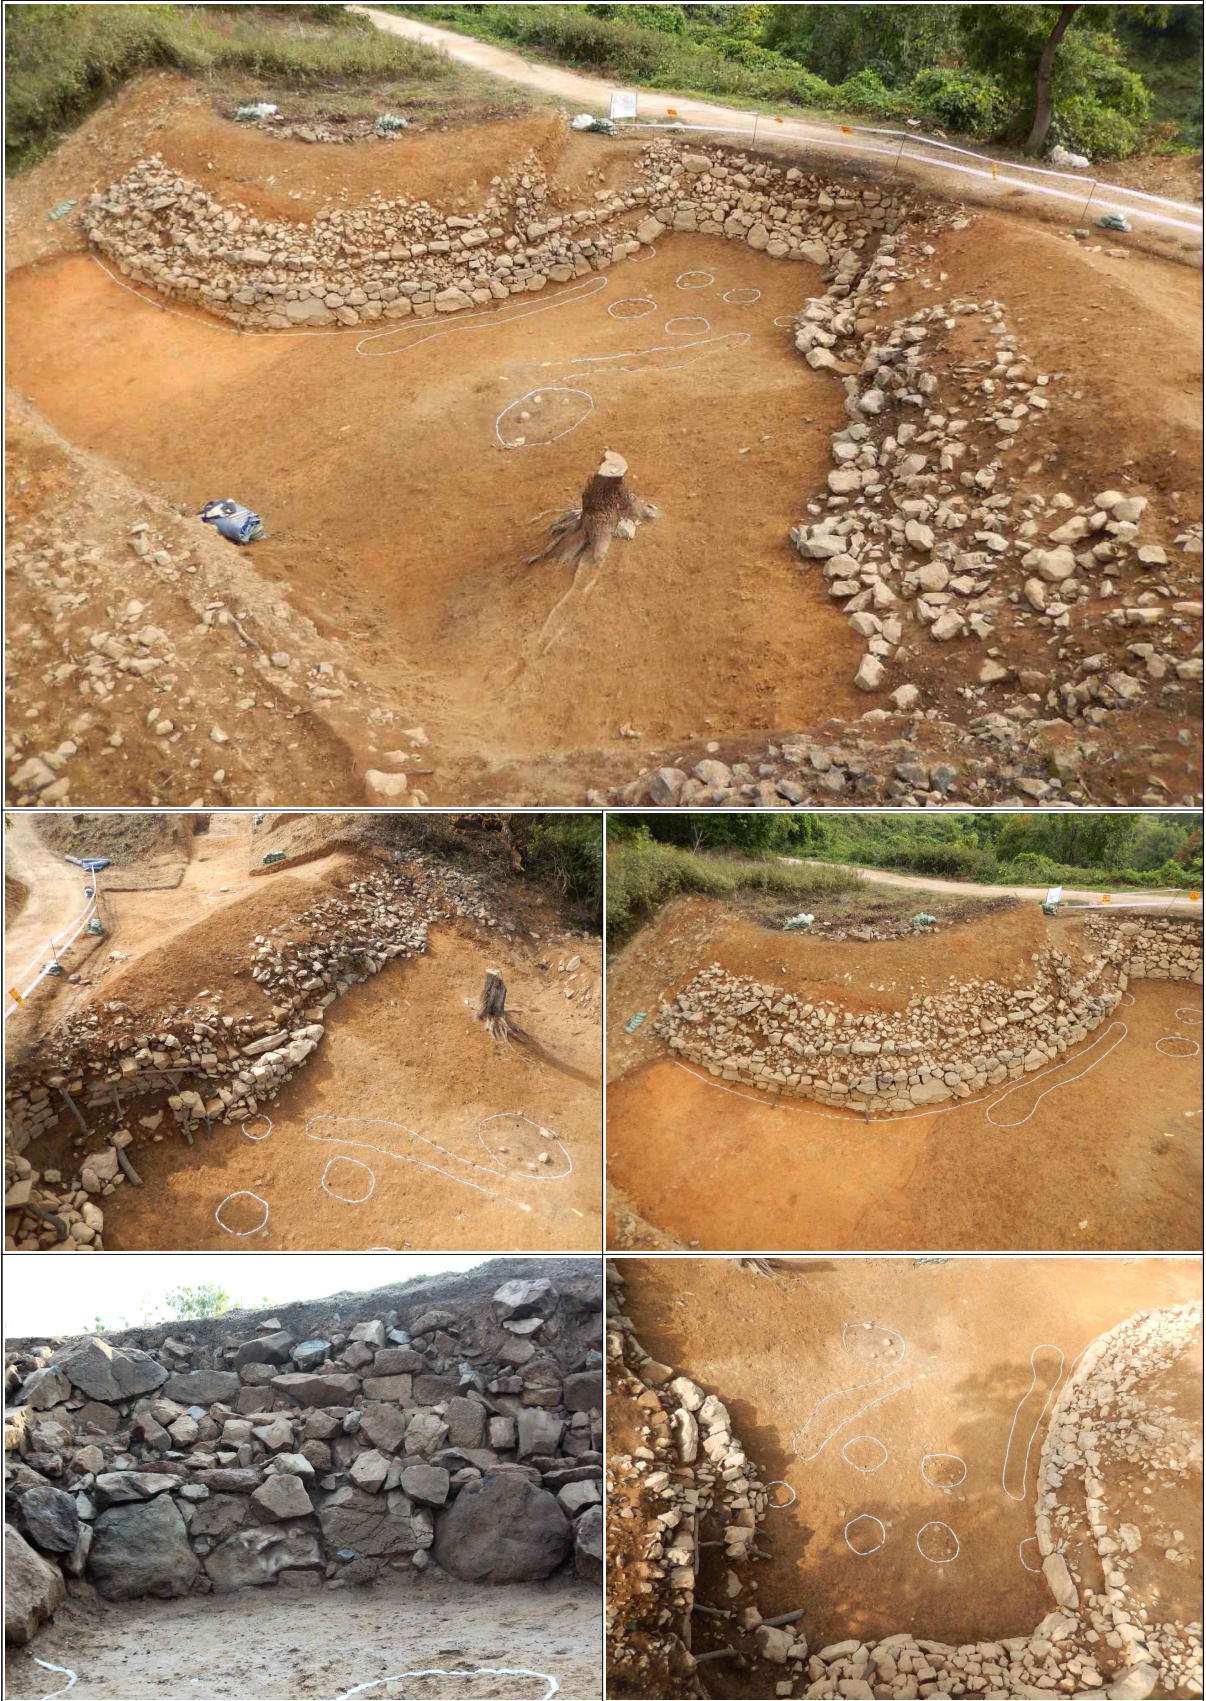
사진 9. 외성문지 전경 및 세부

외성문지는 해발 65~66m 지점에 위치하며, 남쪽에 위치한 내성 북봉우리에서 북쪽으로 흘러내리는 주능선 서쪽 사면에 축조하였다. 북쪽과 남쪽으로 외성이 연장되고 있으며, 문지 동쪽에 연결해서 내성으로 이어지는 탐방로가 개설되었다. 동쪽과 서쪽은 구릉 사면부로 이루어졌는데, 동쪽에 비해 서쪽이 경사가 급하다. 평면형태는 ‘ㄱ’자 모양이며, 서쪽으로 부채꼴로 개구(開口)되었다.

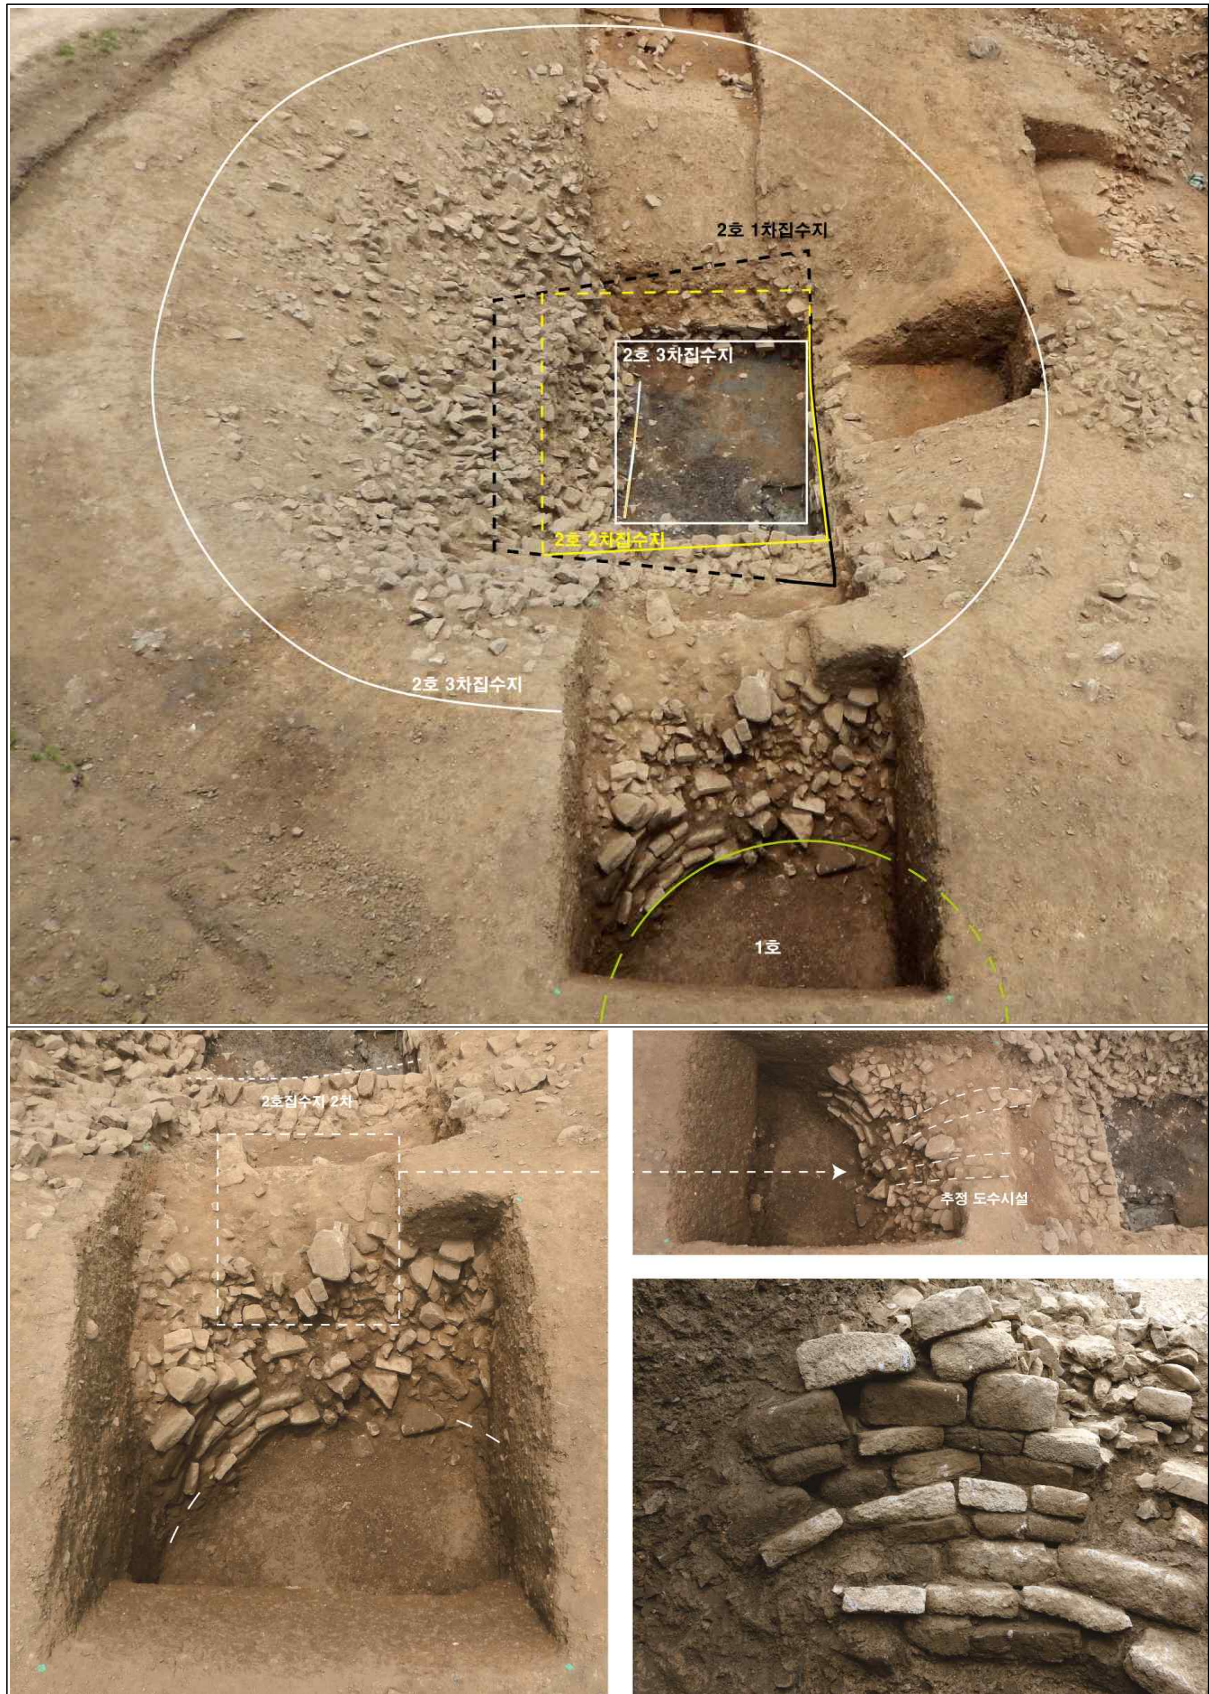
사진 10. 집수지 전체 전경 및 1호 집수지 전경 및 세부

우선 집수지 내부에 퇴적양상과 축조양상을 파악하기 위하여 트렌치를 설치하였다. 퇴적양상을 세부적으로 살펴보면 기반층-1차 집수지 대지조성층[흑회색사질점토층;점성이 강함]-1차 집수지 점토시설층[갈색점토층]-1차 집수지 퇴적층[흑색사질점토층;사질성이 강함-회백색점토층]-1차 집수지 폐기후 퇴적층[회흑색사질점토층;사질성이 강함]-2차 집수지 퇴적층[회청색점토층]-2차 집수지 폐기후 퇴적층[황갈색사질점토층;사질성이 강함]-3차 집수지 퇴적층[회백색점토층]-3차 집수지 폐기후 퇴적층[갈색사질점토층+할석;사질성이 강함]의 순이다. 그리고 이러한 퇴적양상을 통하여 집수지의 축조양상을 파악할 수 있었다.

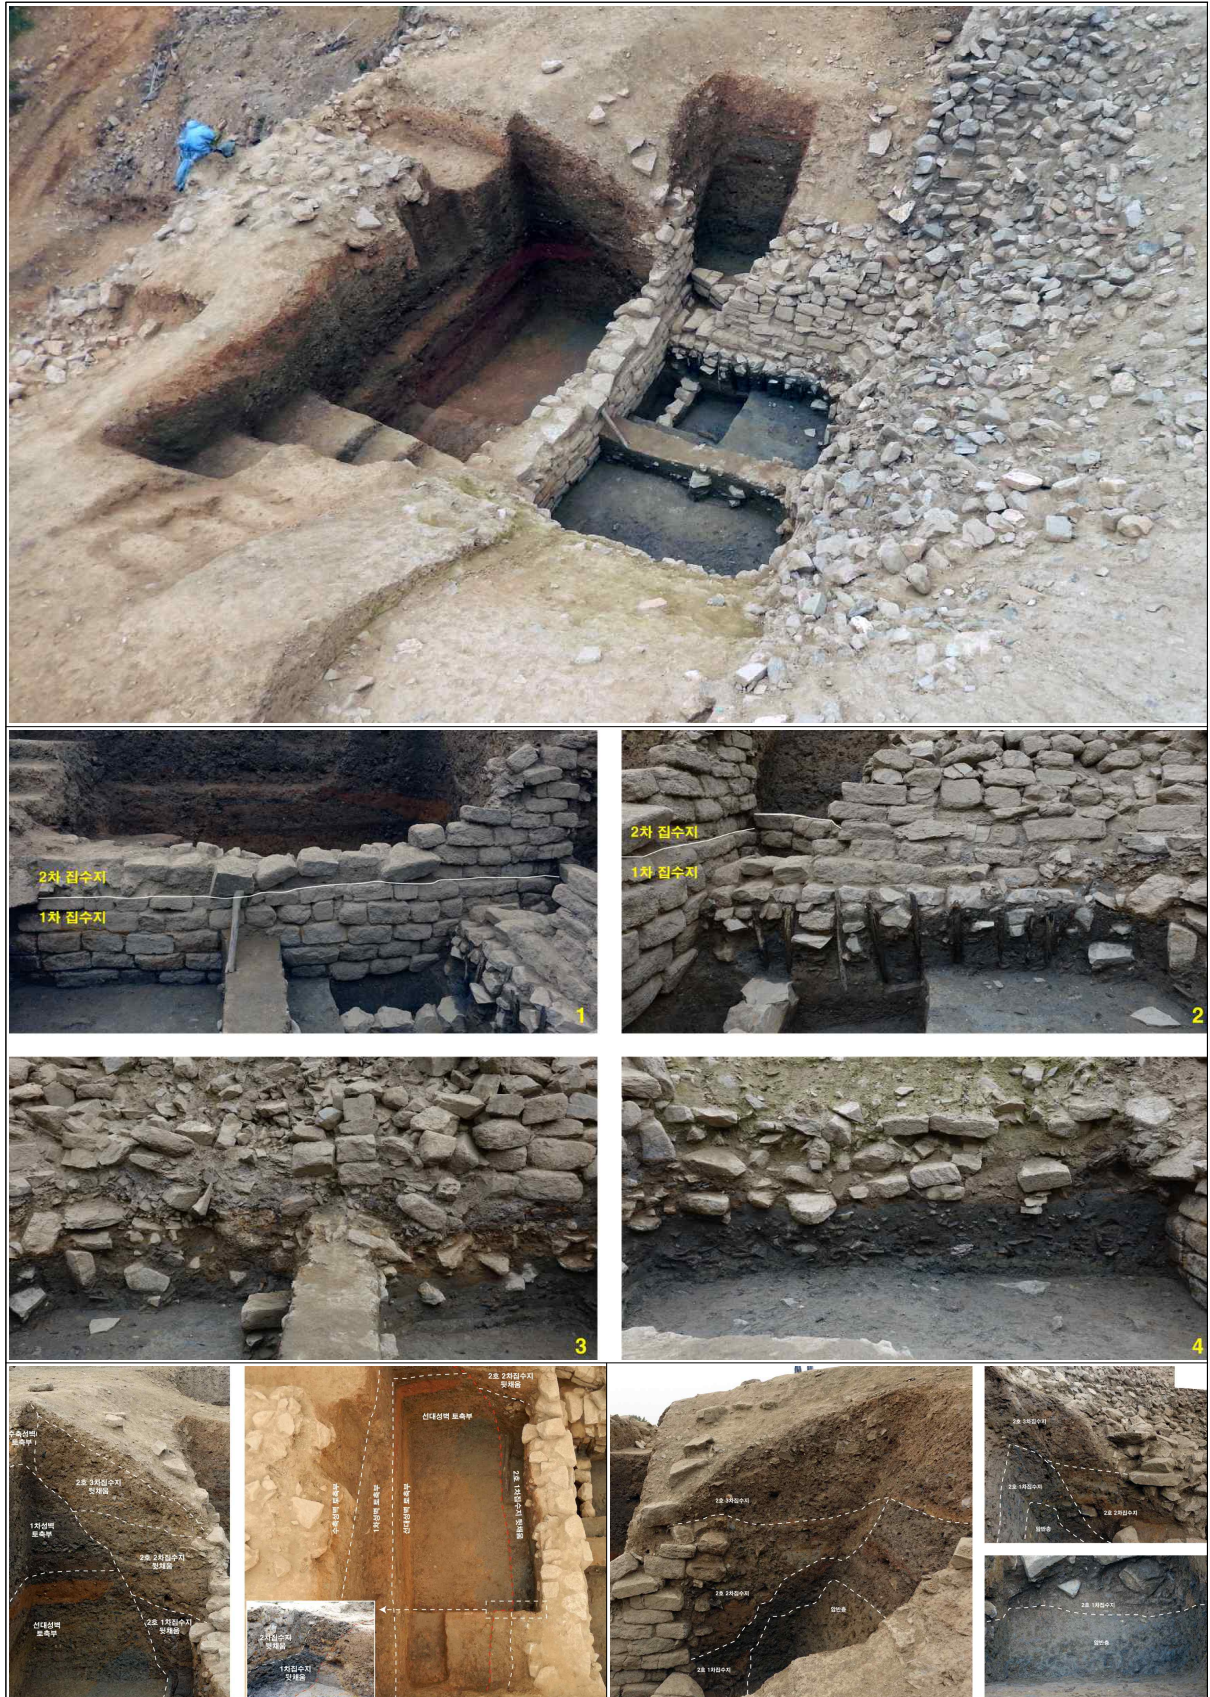
사진 11. 2호 집수지 전경 및 세부

2차 집수지는 1차 집수지가 폐기된 후 그 상면을 이용하였다. 평면형태는 원형으로 추정되나, 트렌치 조사만 이루어져 정확하지 않다. 호안석축의 평면형태는 장방형이며, 1차 집수지 호안석축과 뒷채움을 기저부로 하였다. 북쪽과 서쪽에서 일부 확인되었다. 규모는 모두 노출되지 않아 알 수 없다. 우선 호안석축 북쪽 벽의 축조양상을 살펴보면, 대체로 가공하지 않은 할석을 점토와 섞어 기저부를 먼저 조성하고 잘 다듬은 장방형 석재와 다듬지 않은 할석을 이용하여 바른층쌓기를 하였으나, 전체적으로 흐트러진 양상이었다. 9단 정도가 남아있다. 그리고 목재 구조물로 보이는 나무 기둥(지름 4~8cm)이 확인되는데, 대체로 간격 30~40cm로 정형성을 나타내며 시설되었다.

북벽 기저부 석축 사이로는 목재가 위치하고 있어서 북벽의 축조와 동시에 시설된 것으로 보인다. 그리고 서쪽 벽의 축조양상은 1차 집수지 서쪽 호안석축에서 서쪽으로 약 30cm 안쪽으로 들어 쌓기를 하였으며, 잘 다듬어진 장방형 석재와 자연할석을 이용하여 조잡하게 난층쌓기를 하였다. 유물은 통일신라시대 기와편 등과 철축, 조선시대 백자편·기와편이 출토되었다.

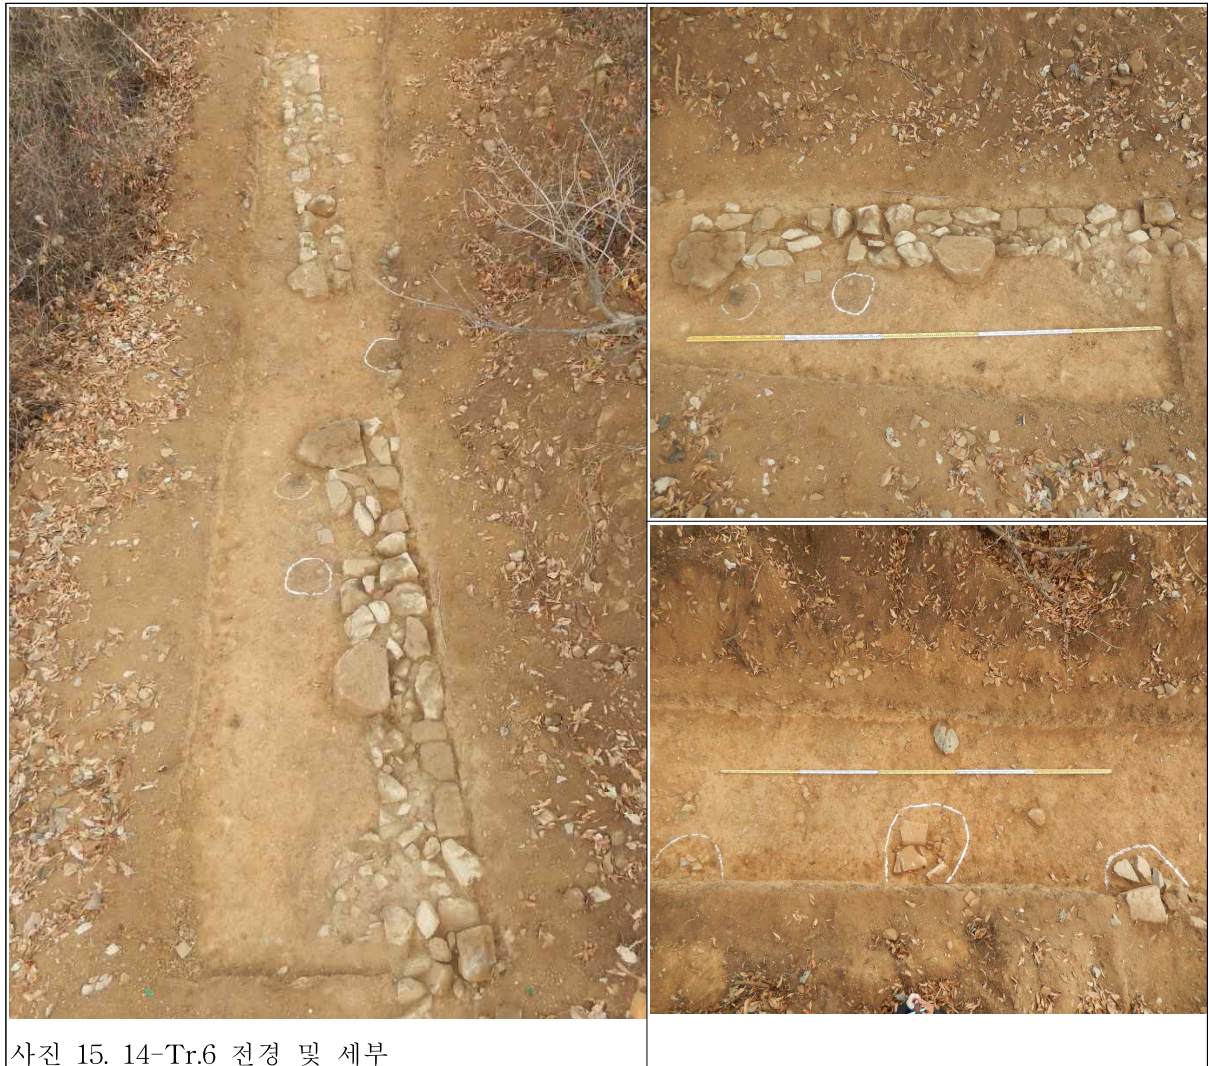
사진 15. 14-Tr.6 전경 및 세부

조사결과 건물지 2기를 확인하였으며, 트렌치 북동쪽과 남서쪽에 각각 1기씩 위치하고 있다. 북동쪽에서 확인된 건물지는 적심만 확인되며, 북서쪽으로 확장되는 것으로 판단된다. 부속시설로는 적심 2기와 적심+초석 1기가 확인되었으며, 적심 내부에 작은할석과 기와편이 채워져 있다. 남서쪽에서 확인된 건물지는 북동-남서방향을 주축으로 하고 있으며, 부속시설로 기단석렬·초석·주혈 등이 확인되었다. 기단석렬은 길이 약 25m가 확인되었으며, 남서쪽으로 연장되고 있다. 건물지 안쪽(북쪽)과 바깥쪽(남쪽)으로 각각 면맞춤한 것으로 보아 건물지 벽으로 판단되며, 내부에는 점성이 강한 황갈색사질점토와 기와편이 다량으로 확인되었다. 초석은 약 260~300cm의 간격으로 확인되며, 정면 5칸 정도의 건물로 추정되나, 정확한 규모는 확장조사가 이루어지지 않아 알 수 없다. 특히 건물지 중앙부에 길이 약 2m의 빈 공간이 확인되는데, 건물지 출입시설이나 2동의 건물일 가능성도 있다. 그리고 건물지 내부와 외부에 성격을 알 수 없는 주혈 3기가 확인되었다.

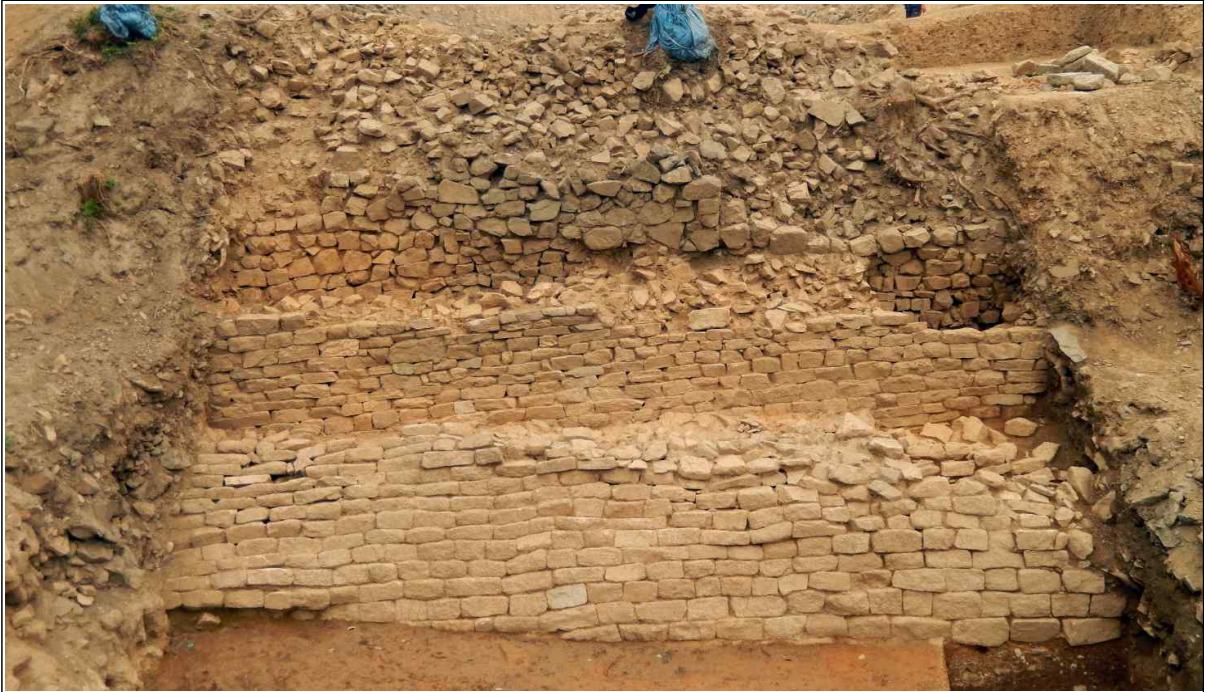
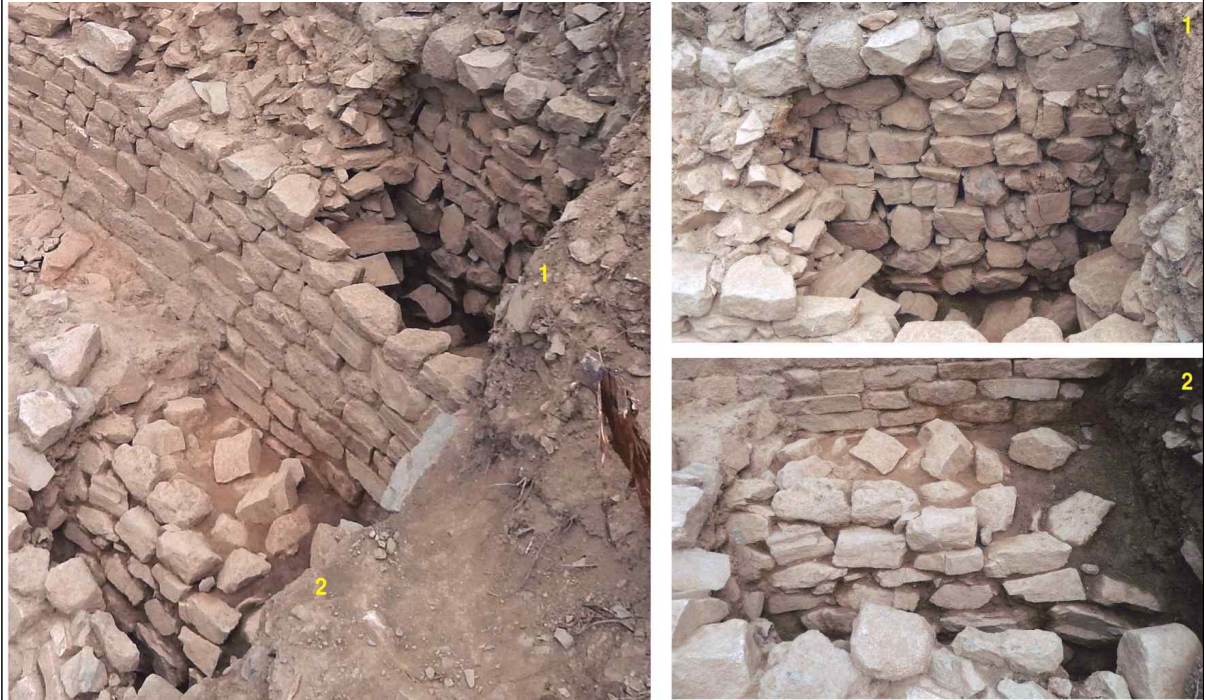
사진 16. 15-Tr1 전경 및 세부

2차성벽은 1차성벽 기단보축 보강토를 정지하여 성 안쪽으로 완만한 경사로 축조하였으며, 기단보축 상부와 1차성벽 중단부까지 비스듬하게 축조한 것으로 판단된다. 구조는 외벽과 적심으로 이루어졌으며, 외벽은 전면가공된 화강암질의 장방형 석재를 이용하여 바른층쌓기를 하였다. 10~15단이 확인된다. 적심은 크고 작은 할석과 사질점토를 이용하여 채웠다. 확인된 규모는 높이 약 150cm, 너비 약 880cm이다. 선대성벽 상면에 축조된 수축성벽은 집수지와 집수지 주변에 대한 대지조성이 이루어지면서 축조된 것으로 조선시대 수축성벽으로 추정된다. 아래에 위치한 선대성벽과의 차이점은 ①할석의 크기가 고르지 못한 점, ②외성문지의 외벽 축조양상과 유사한 점, ③치3 최상면에 위치한 고대지 석축과 유사한 점을 들 수 있다. 전체적인 구조는 외벽과 적심으로 이루어졌으며, 외벽은 크고 작은 할석을 허튼층으로 쌓아 올렸으며, 남아있는 석축은 3~4단이다. 적심은 사질점토와 크고 작은 할석을 이용하였다. 선대성벽의 상면에 그대로 덧대어 쌓아올린 것을 볼 때, 수축할 당시에는 선대성벽의 존재를 인지한 상태에서 성벽을 쌓은 것으로 보인다.

좌-1:선대성벽, 2:1차성벽 기단보축, 우:1-선대성벽 세부, 2-1차성벽 기단보축
