2015년 중부고고학연구소 학술대회

파주 덕진산성의 역사적 가치와 보존 및 활용 방안

덕진산성 학술발굴조사 성과

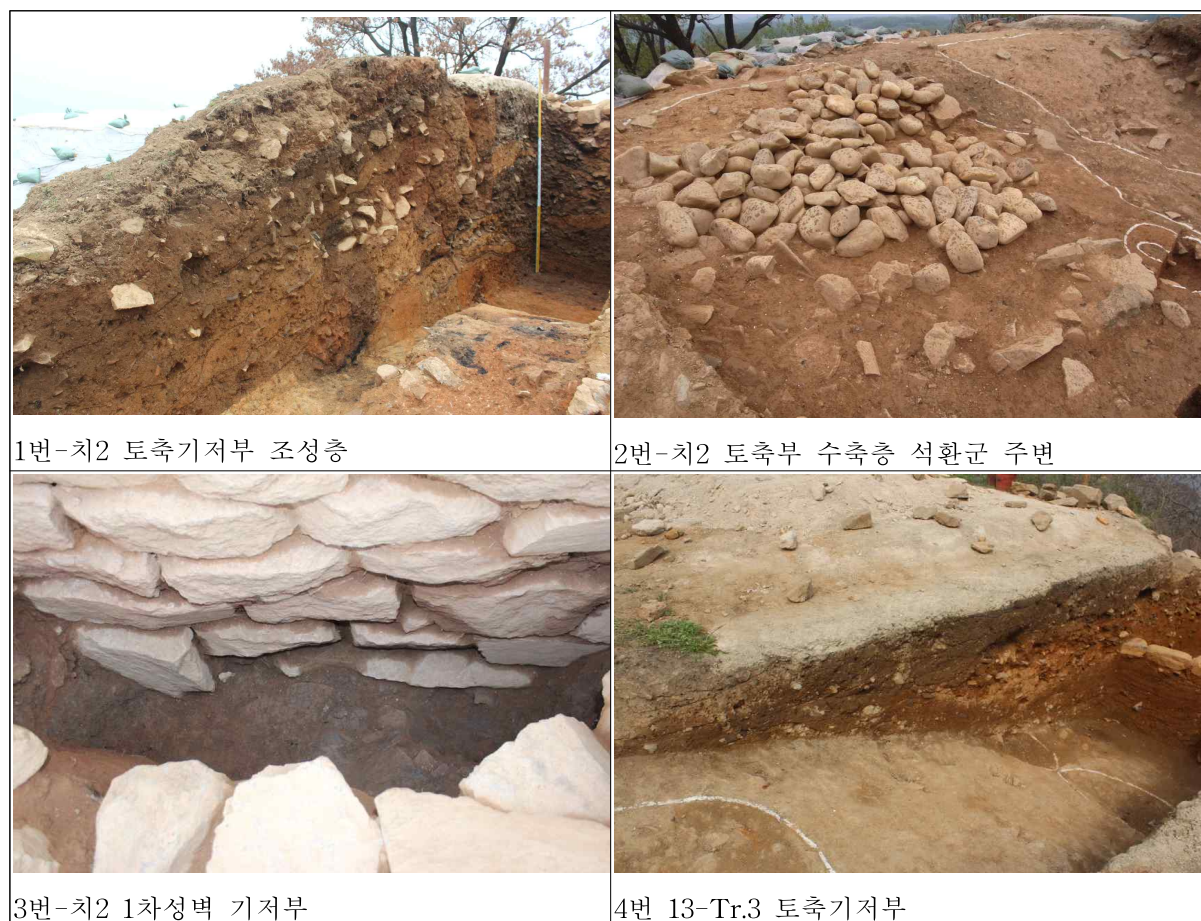
사진 18. 목탄 수습 위치

2013년 이루어진 2차조사에서는 방사선탄소연대측정을 위해 각 지점에서 시료를 채취한 후 이를 통한 자연과학적 분석이 시도되었다. 시료채취된 유구는 치2 토축기저부, 치2 토축부 수축층 석환군, 치2의 1차성벽 기저부, 13-Tr.3 토축기저부이다. 구체적인 시료 채취 위치와 분석결과는 다음과 같다.

덕진산성에서 채취된 목탄시료의 자연과학적 분석을 통해 확보된 유구의 중심연대는 AD. 630년(1번-치2 토축부 기저부 조성층), AD. 720년(2번-치2 토축부 수축층 석환군 주변), AD. 610년(3번-치2 1차성벽 기저부), AD. 830년(4번-13-Tr.3 토축부 기저부)이다. 앞에서 살펴본 바와 같이 덕진산성의 초축과 관련하여 가장 먼저 이곳을 점유했던 세력은 고구려로 추정된다. 그리고 덕진산성과 함께 임진강유역이 고구려 관방체계의 중심이 되었던 시기는 나제(羅濟) 연합군에 의해 한강유역을 빼앗긴 이후인 6세기 중엽 이후로 알려져 있다. 그러나 시료의 분석을 통해 확인된 덕

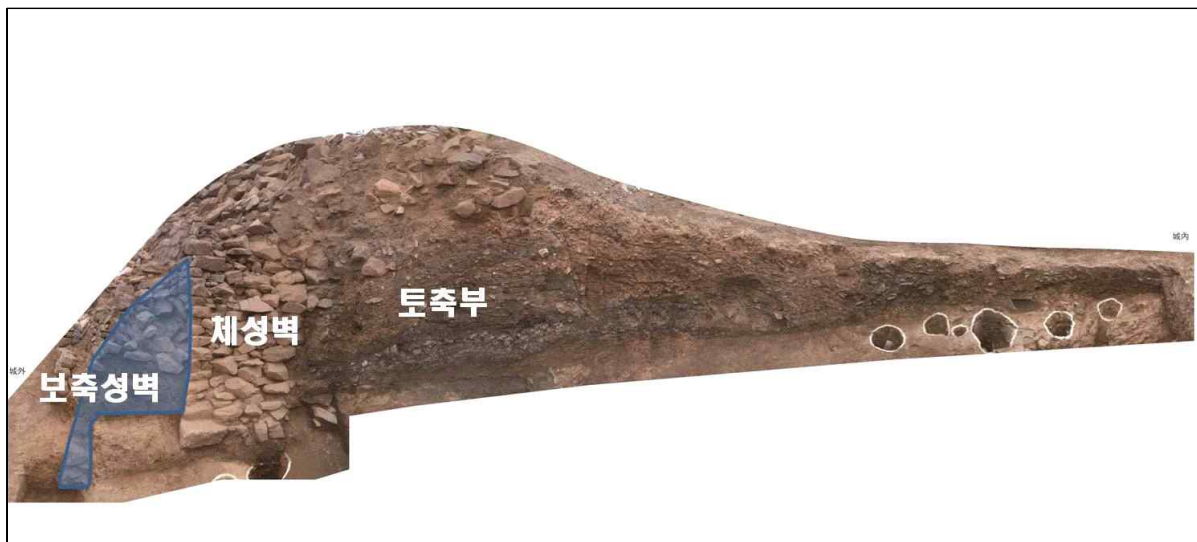
도면 2. 덕진산성 서벽 단면 (중부고고학연구소, 2014, 『과주 덕진산성』 79쪽 도면)

이러한 양상은 치2의 내벽구간의 토층 단면에서도 확인된다. 치2구간은 해발 75m인 남쪽 봉우리에서 서쪽으로 뻗어내리는 능선상의 완경사 지역으로서 바닥면은 부식암반층을 따라 완경사를 이루도록 정지하고 내면에 직경 1m 이상의 주혈을 파고 직경 20cm 이상의 영정주를 세웠던 흔적이 확인된다. 영정주 사이에서는 너비 4m 정도의 경사를 이루는 관축토층이 확인되고, 외면은 70° 정도의 경사를 이루는 가운데 석축 체성벽의 뒤채움돌과 맞물리고 있다.

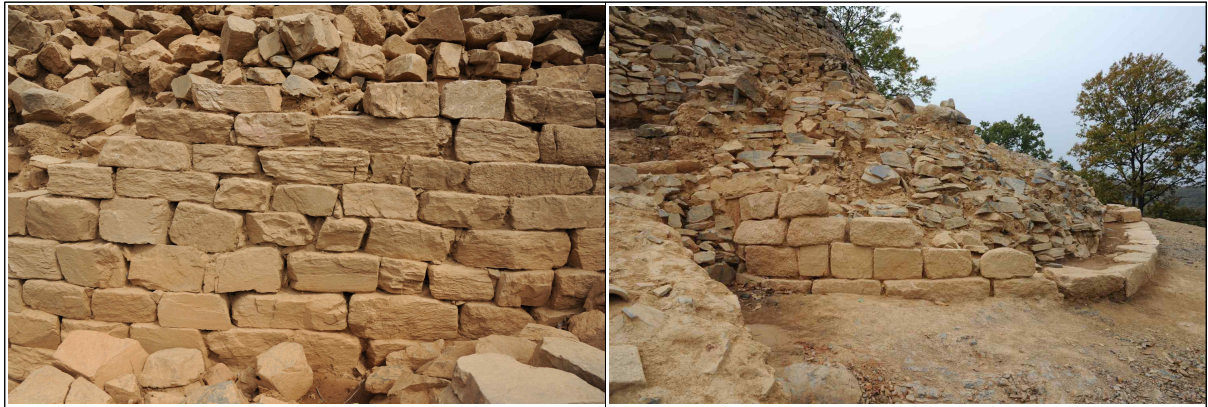
도면 7. 덕진산성 1차체성벽(좌), 2차체성벽(우)

2차 성벽은 자연붕괴로 무너지기도 했지만, 외성을 조사하는 과정에서 이 2차성벽의 성돌이 많이 재사용되었음이 확인되는 것으로 보아, 광해군대 외성을 축조하는 과정에서 석재의 필요에 따라 2차성벽의 상당부가 인위적으로 훼손되었을 가능성도 있다. 2차성벽의 성돌은 하단에서부터 1-2단 정도가 남아있는 경우도 있으며, 전체적으로 높이 1m 정도밖에 남아 있지 않지만 북서쪽 치의 모서리구간에는 3m 높이로 성벽이 남아 있다.

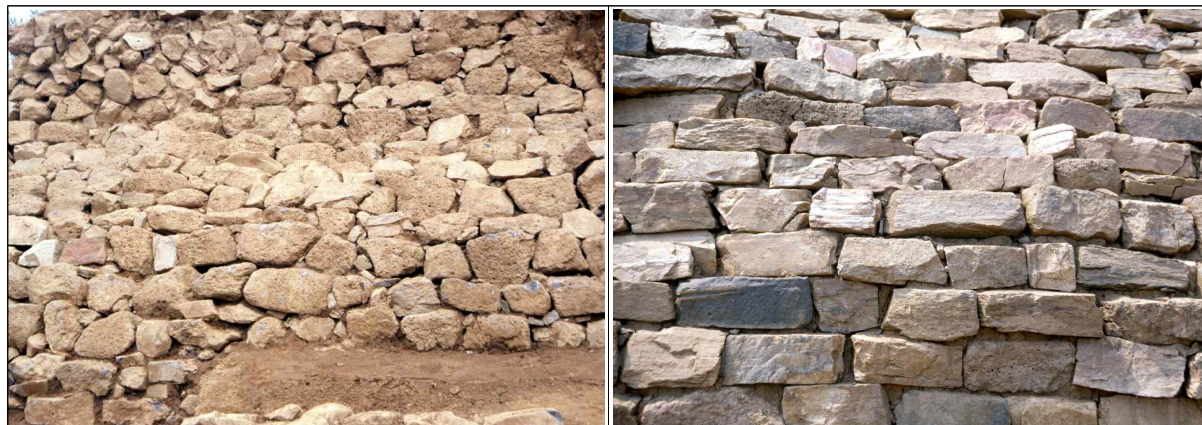
도면11. 축조주체에 따른 성돌 암질과 가공수법의 변화

이러한 양상은 대전리산성 조사에서도 관측되는데, 6세기 중후반에 구축된 초축성벽의 성돌은 대부분 인근에서 구하기 어려운 화강편마암인데 비하여 8세기 이후에 구축된 2차성벽의 성돌은 모두 주변에서 쉽게 구할 수 있는 현무암을 장방형으로 가공한 성돌이 사용되었다.²⁸⁾

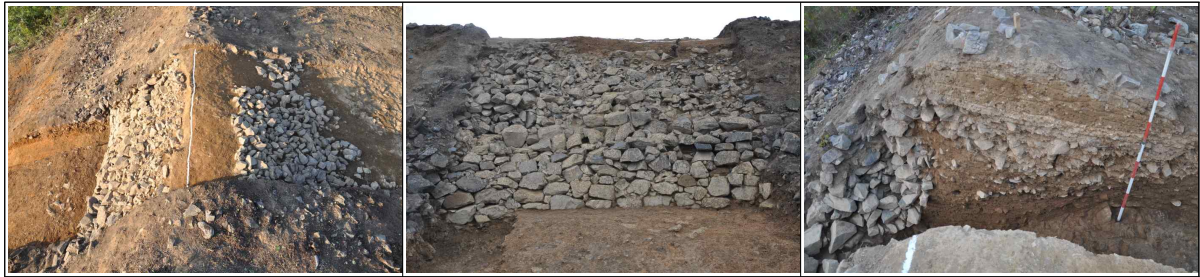
도면14. 광해군대에 축조된 것으로 추정되는 외성 상면(좌), 외성 외벽면(중), 외성 단면(우)

반정을 성공으로 이끌게 된다. 국난극복을 위하여 수축한 성이 반정에 우선적으로 활용되었다는 점이 아이러니 하기는 하지만, 이후 더 이상 수축기록은 없고 병자호란 때가 되면 외성이 거의 퇴락했다는 기록이 남아있는 것으로 보아 현존하는 외성은 광해군대에 초축된 성벽이라고 할 수 있다.

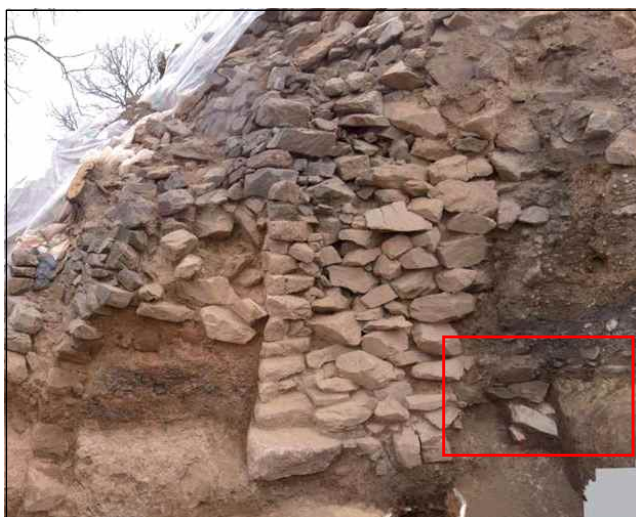
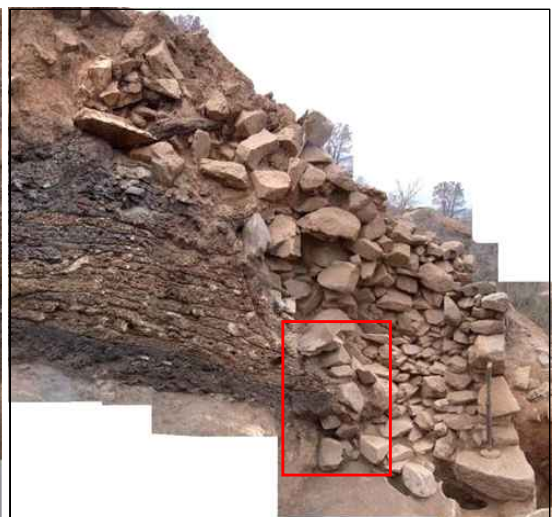
제시한 사진 1과 2의 사각형으로 표시된 부분에 대한 질의입니다. 사진에 표시된 부분에서는 1차 성벽 기저부의 적심석 내측 토축부(토성)의 하부에 놓여진 석재가 확인되고 있습니다. 토론자는 이
